# Hemmesta sjöäng

## Rekreation för fågel, fisk och människa

Slutrapport

Godkänd av SPN 2014-11-11

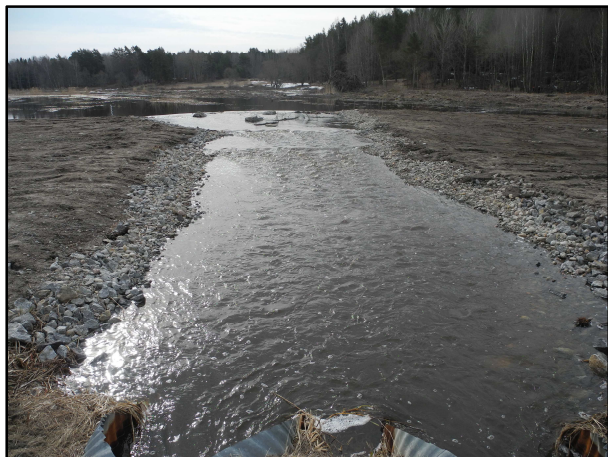
Vårvinter 2011 och fågeltornet är ännu inte byggt. Under våren och vid snösmältningen har sjöängen de högsta vattennivåerna. De högsta vattennivån som uppmättes sedan starten är 1,2m över normalt medelvattenstånd.

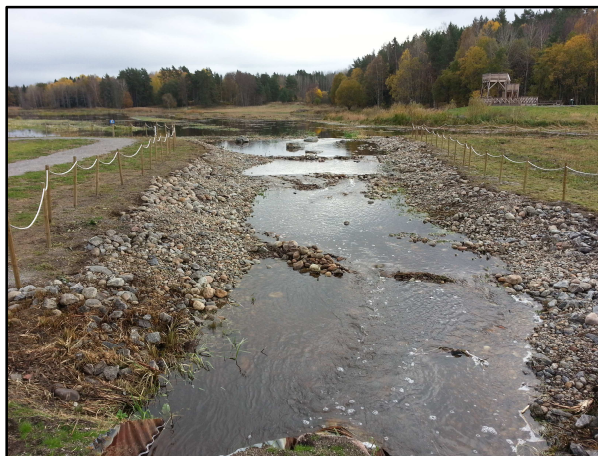
Juni 2014, vattnet har börjat sjunka undan men fisk kan fortfarande passera ut över dämnet. Fågeltornet är ny byggt och ses i fotots högra övre hörn.

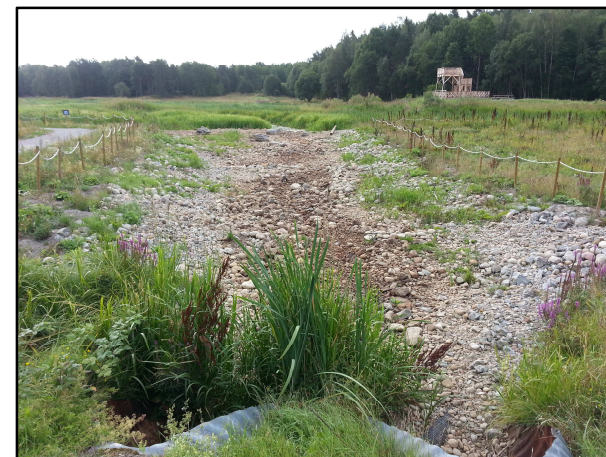
I slutet på augusti har ventilen öppnats och våtmarken är tömd på vatten förutom i det dike som går i mitten på våtmarken (syns inte på bilden). Fiskpassagen är helt torrlagd.

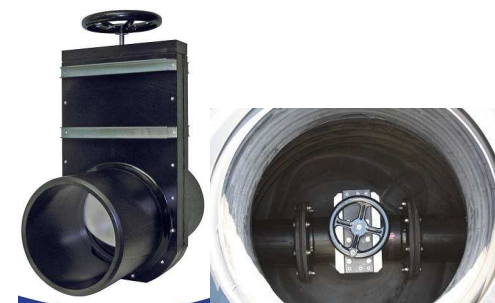
Avtappningsventilen från sidan och ovanifrån.

Vid de flesta våtmarker monteras en plastmunk för att kunna reglera utflödet och torrlägga våtmarkerna. En munk fungerar så att vid sänkning av vattennivån lyfts bräder av ovanifrån och ytvatten strömmar över munken. I Hemmesta sjöäng installerades i stället en avtappningsventil med dimensionen 200mm rör med tömning nära botten på våtmarken.

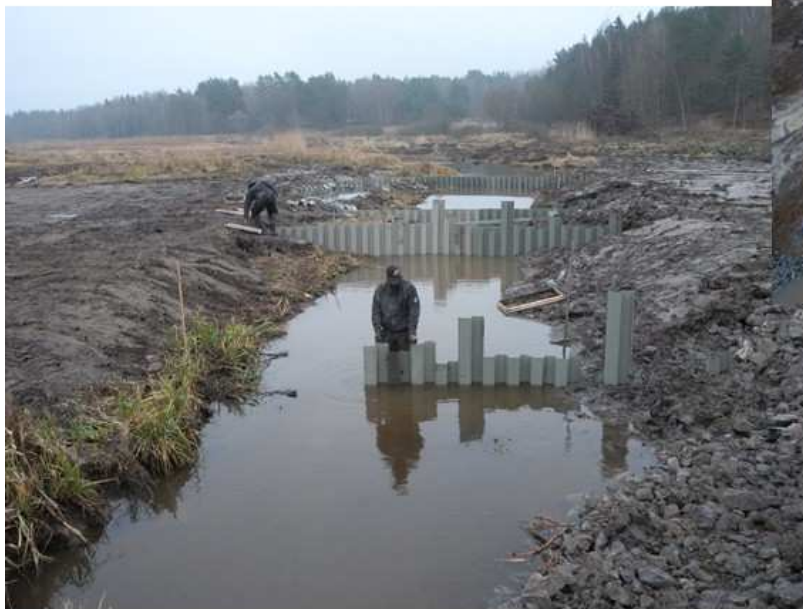
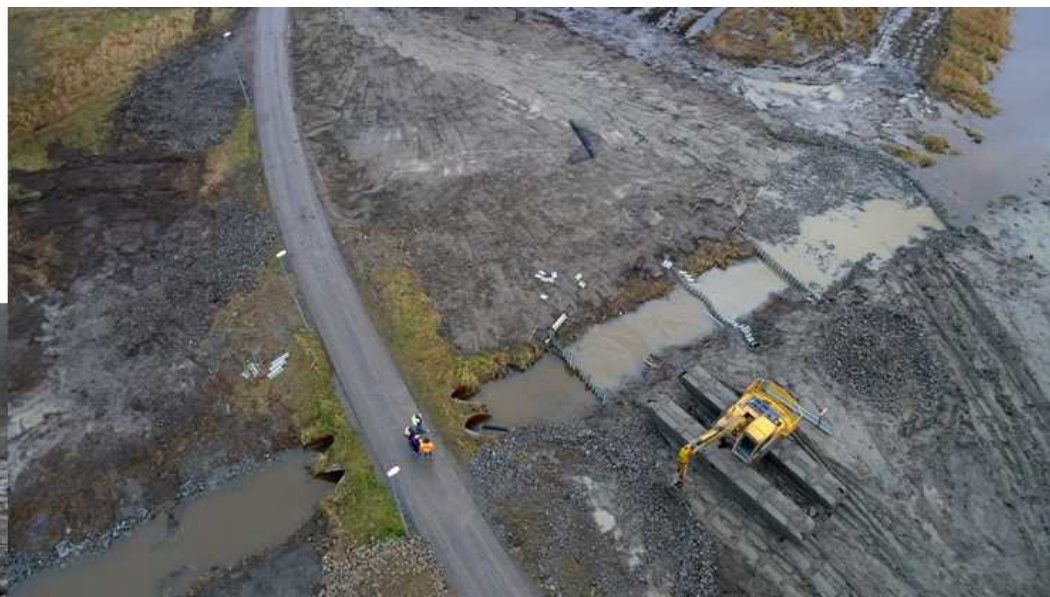
**Att bygga ett dämme  
-i verkligheten**

**Så kom äntligen den dagen i november 2012 då det var dags att bygga!**
