## Infiltrationsförsök genomsläpplig asfalt

WRS AB

RAPPORT 2016-10-10

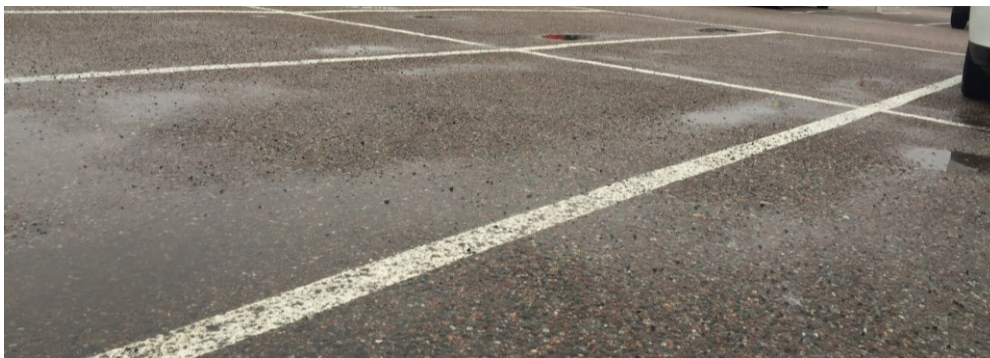
Fältbesök samt okulär besiktning vid större nederbördstillfälle visade på stående vatten på ytan, se Figur 1. För att ta reda på om ytan var infiltrerbar och om den kunde återfå sin infiltrationsförmåga så utfördes infiltrationstester både före och efter rengöring med sugmaskin, som först högtryckstvättar ytan och sedan vakuumsuger.

*Figur 1. Stående vatten på asfaltsytan vid ett större nederbördstillfälle, före rengöring.*

Asfaltsytan som studien har genomförts på anlades 1992 och misstänks ha förlorat sin genomsläpplighet genom åren genom att den inte underhållits korrekt. Det finns ingen dokumentation om ytans uppbyggnad. Därför genomfördes infiltrationsförsök för att bekräfta att ytan var av typen genomsläpplig asfalt, samt om det genom rengöring var möjligt att öka infiltrationsförmågan. Små partiklar antogs ha satt igen porerna så att infiltrationen hämmades eller helt förhindrades.

Det underhåll som utförts under åren från att ytan anlades (1992) är sopning av grus och skräp. Ingen rengöring av ytan för att ta bort de små partiklarna i asfaltens porer har utförts på över 20 år. Igensatta porer i en genomsläpplig beläggning innebär att infiltrationskapaciteten i ytan avtar och kan upphöra helt.

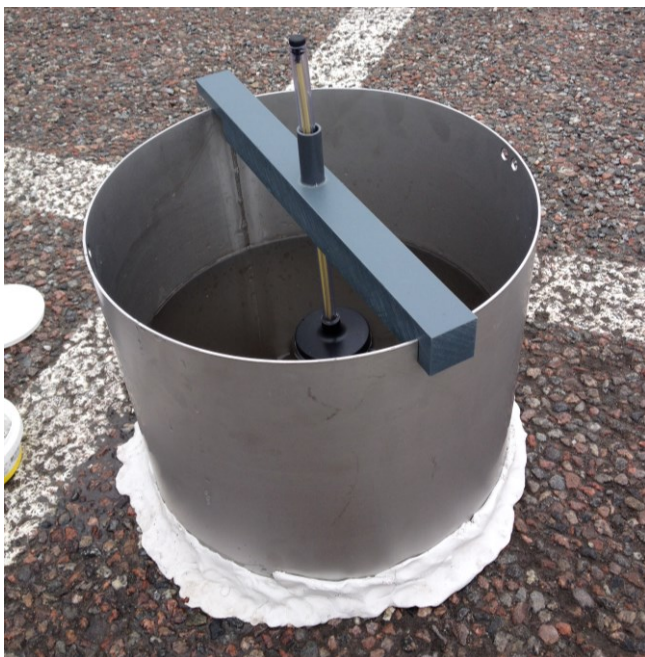
Infiltrationsförsöken före och efter rengöring av asfalten genomfördes med en enkelring-infiltrometer på fem utvalda provpunkter. Ringen tätades mot asfalten med hjälp av ett sanitetskit (Unigum) för att förhindra läckage (se Figur 2), och vatten fylls upp inuti ringen där infiltrationen kan avläsas på mätstickan med jämna tidsintervall. I detta försök avlästes infiltrationen med tidsintervallet varannan minut.

*Figur 2. Bild på enkelring-infiltrometer under infiltrationsmätning.*

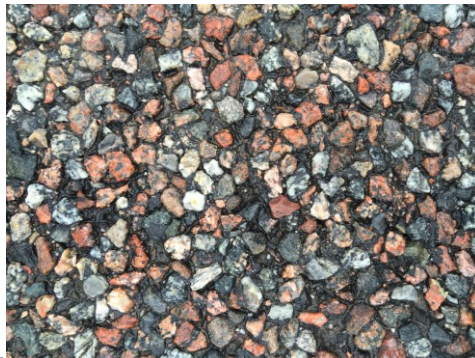
Figur 3b. Asfaltsyta efter rengöring med högtryckstvätt och vakuumsugning.

Rengöring av asfalten gjordes med högtryckstvätt och vakuumsugning. Rengöring kan inte utföras så länge det är tjäle eller riskerar att bli minusgrader. För att kunna rengöra ytan måste den först sopas ren från grus och smuts varefter rengöring sker.

För ett bra resultat bör rengöring av ytan ske i två riktningar vinkelräta mot varandra.

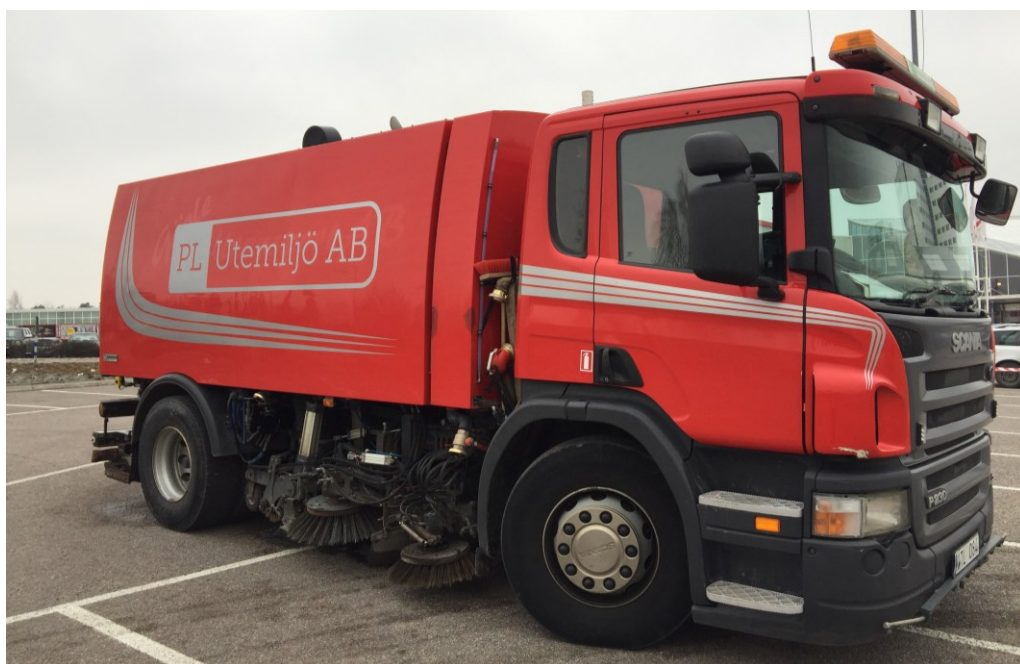
Figur 4. Sopsugmaskin som användes för rengöring.
