UPTEC W 19023

Examensarbete 30 hp  
April 2019

# Faktorer för effektiv infiltration av dagvatten hos permeabel asfalt

Factors for effective infiltration of storm  
water in permeable asphalt

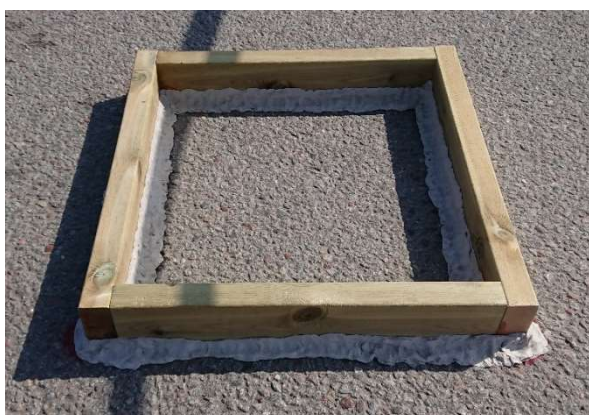
En tryckimpregnerad väggregel med måtten 45x95 mm kapades upp i fyra bitar. De fyra bitarna monterades sedan, med hjälp av lim och skruvar, ihop till en kvadratisk ram vars sidor hade innerlängden 0,56 m. Detta resulterade i en innerarea på 0,31 m<sup>2</sup>.

Figur 7. Ram för infiltrationsförsök monterad och tätad på den permeabla asfalten.

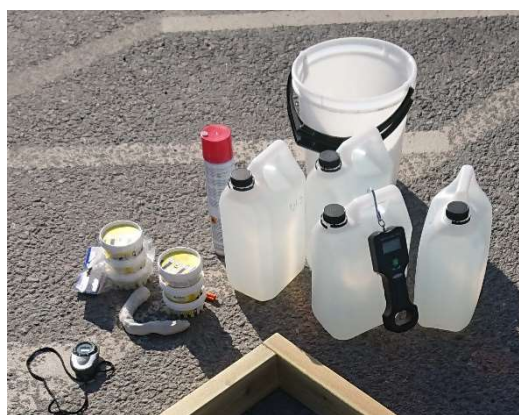
Figur 6. Övrigt material som användes till infiltrationsförsöken: tidtagarur, sanitetskitt, markeringsfärg, 10 dm<sup>3</sup> hinkar, fiskevåg och medtaget vatten i dunkar.

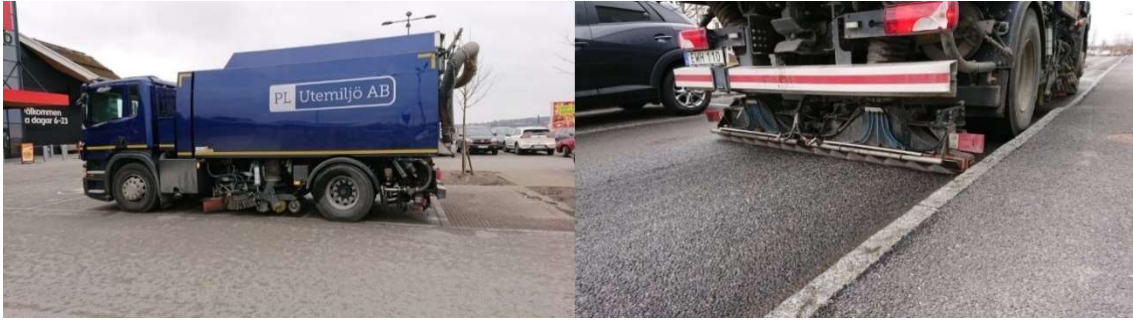
Då den första omgången av infiltrationsförsöken var klara rengjordes den permeabla asfalten av en lastbil, av märket Beam S9000, utrustad med högtryckstvätt och vakuumsug (Figur 8). Högtryckstvätten lossade partiklar som fastnat i asfalten och de sögs sedan upp med vakuumsugen. Enligt Patrik Lundqvist<sup>5</sup> beror behovet av antal överfarter med högtryckstvätt och vakuumsugning på en yta bland annat på vilken belastning det är på ytan, struktur, hur den sköts och vilket vinterunderhåll som görs. I detta examensarbete bedömdes initialt två överfarter med lastbilen räcka för rengöring av ytorna.

Figur 8. T.v. lastbilen som rengjorde den permeabla asfalten med högtryckstvätt och vakuumsug. T.h. rengöringsmunstycke med högtryckstvätt och vakuumsug.

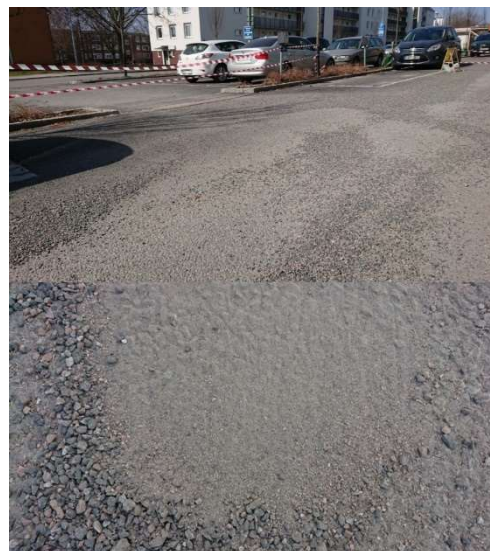
Figur 11. Grus och damm vid provplatsen i Gränby backe där grusupptagning efter vinter inte utförts.

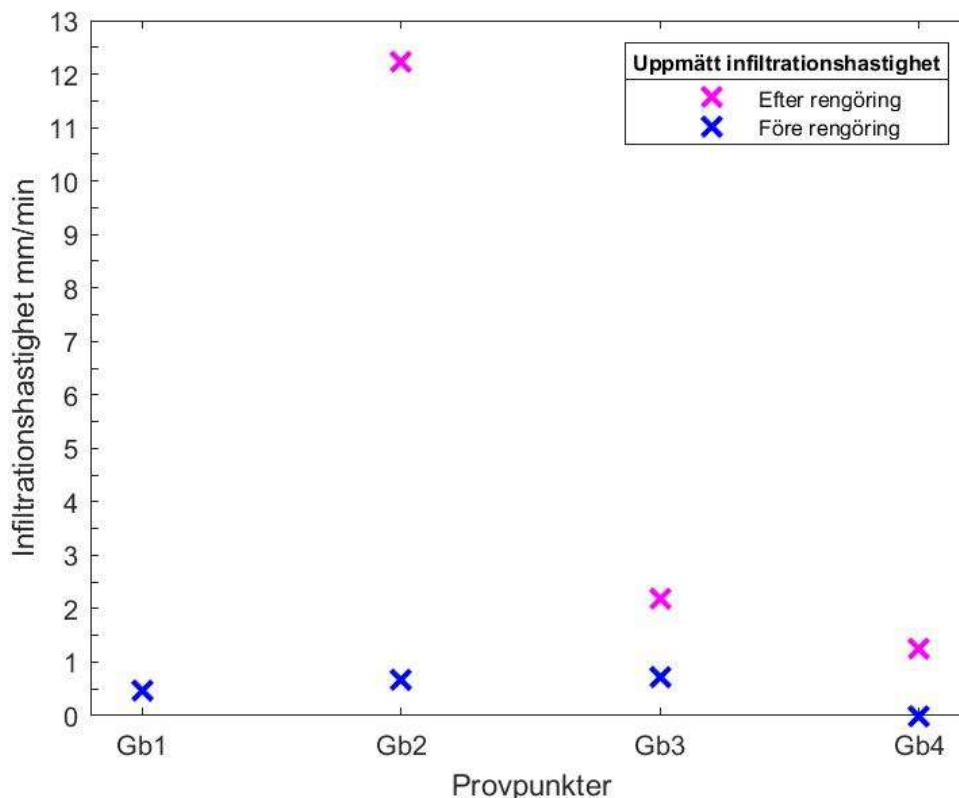
Figur 12 visar de uppmätta infiltrationshastigheterna före och efter rengöring för respektive provpunkt i Gränby backe. I de fall då den uppmätta infiltrationshastigheten underskridit 0,512 mm/min har infiltrationshastigheten i denna graf satts till noll. Den största skillnaden i infiltrationshastighet före och efter rengöring är hos provpunkt Gb2 som var placerad i svängande spår in på lokalgatan. Förändringen i infiltrationshastighet för de två andra provpunkterna, Gb3 samt Gb4, är lägre men är sinsemellan i samma storleksordning.

Figur 12. Uppmätt infiltrationshastighet före och efter rengöring för respektive provpunkt i Gränby backe. Då den uppmätta infiltrationshastigheten understigit 0,512 mm/min har infiltrationshastigheten i denna graf satts till noll. För Gb1 saknas värde efter rengöring då läckage uppstod.

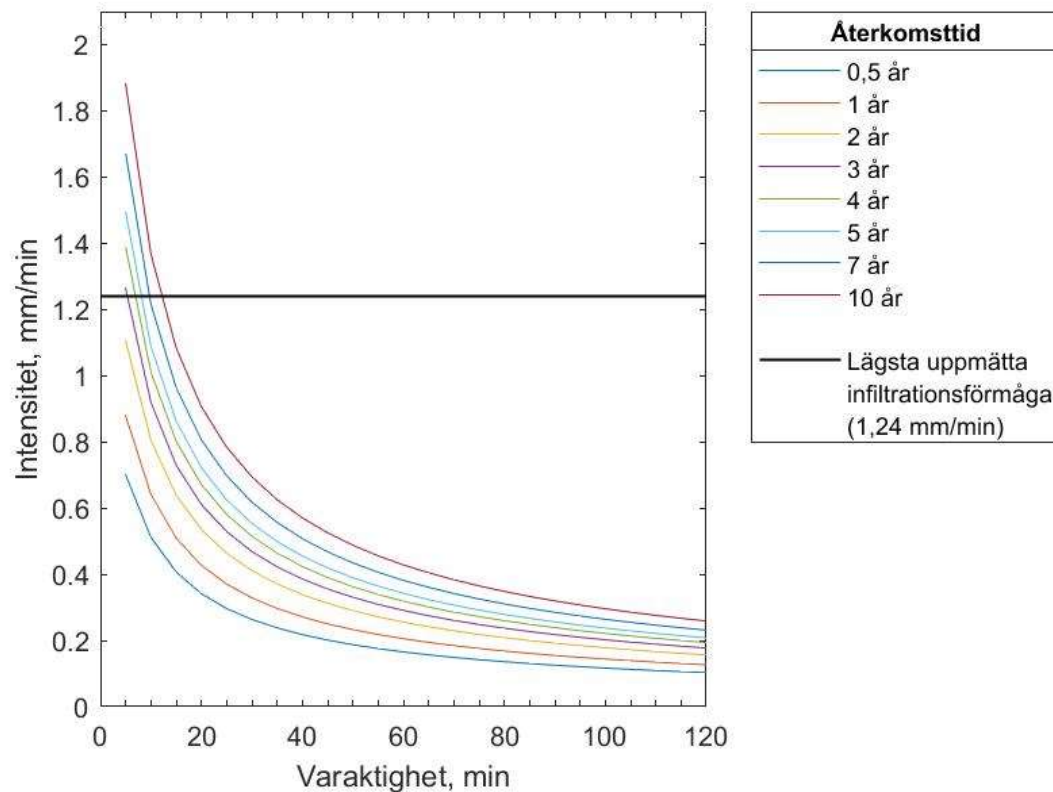
Figur 14 visar endast den lägsta uppmätta infiltrationshastigheten, men med högre upplösning, efter rengöring i Gränby backe i relation till Dahlströms intensitets-varaktighetskurvor med ett antal dimensionerade regn med olika varaktighet och med en återkomsttid på 0,5–10 år. Provpunkten Gb4 med den lägsta infiltrationshastigheten kan infiltrera ett dimensionerat regn med återkomsttiden 0,5–2 år för alla varaktigheter och ett sjuårsregn med tio minuters varaktighet. Enligt beräkningar med Svenssons (2017) Excelverktyg kan provpunkten även infiltrera ett tioårsregn med 15 minuters varaktighet då det för detta endast krävs en infiltrationshastighet på 1,08 mm/min.

Figur 14. Den lägsta uppmätta infiltrationshastigheten i Gränby backe i relation till Dahlströms intensitets-varaktighetskurvor med ett antal dimensionerade regn med olika varaktigheter och med återkomsttider på 0,5–10 år.
