# **Samrådsunderlag – restaurering Gamla Stocksjön och Stocksjön**

**Statens fastighetsverk**

Färdig handling, 2025-08-13

| RAPPORTNUMMER | 2025-2157-A |

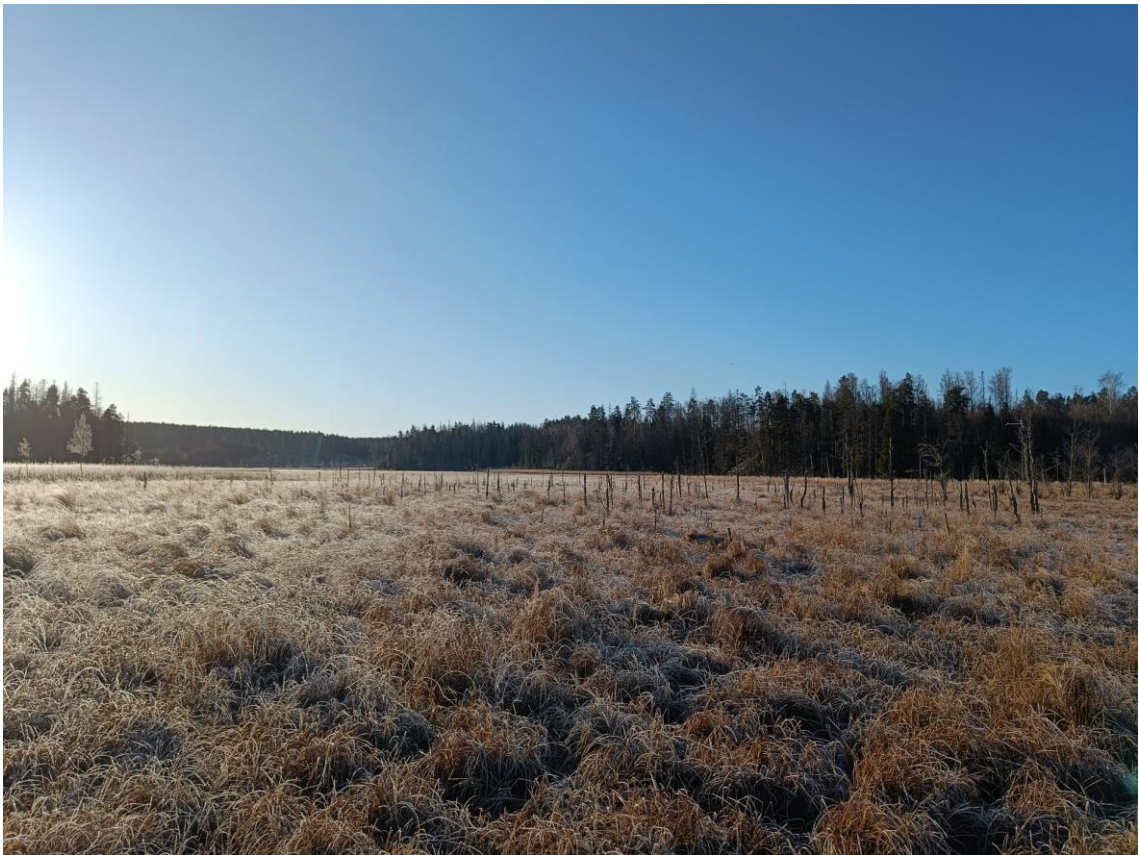
*Figur 2. Stocksjön med lågt växande vegetation. Foto: 2025-02-06, tagit från norr.*

Stocksjön utgör idag en myr med låg våtmarksvegetation framför allt mossor, se Figur 2 och Figur 3. Myren är platt med en marknivå på +27,2 till +27,3 meter. Från myrens kanter börjar träd växa in, men främst i söder. Primärt noteras björk och tall i denna del (Figur 4). Inget dikningssystem finns igenom Stocksjön men myren har ett cirka fem meter brett och en meter djupt utloppsdike (botten kring +26,3 meter) (Figur 5). Stocksjöns vattennivå styrs idag av bäverns dämningar (vattennivå +27,3 meter) som finns i diket som förbinder sjöarna. Stocksjöns totala yta motsvara cirka 26 hektar (motsvarande marknivå +27,3 meter). Mark som ligger närmast Stocksjön utgör idag framför allt skogsmark.

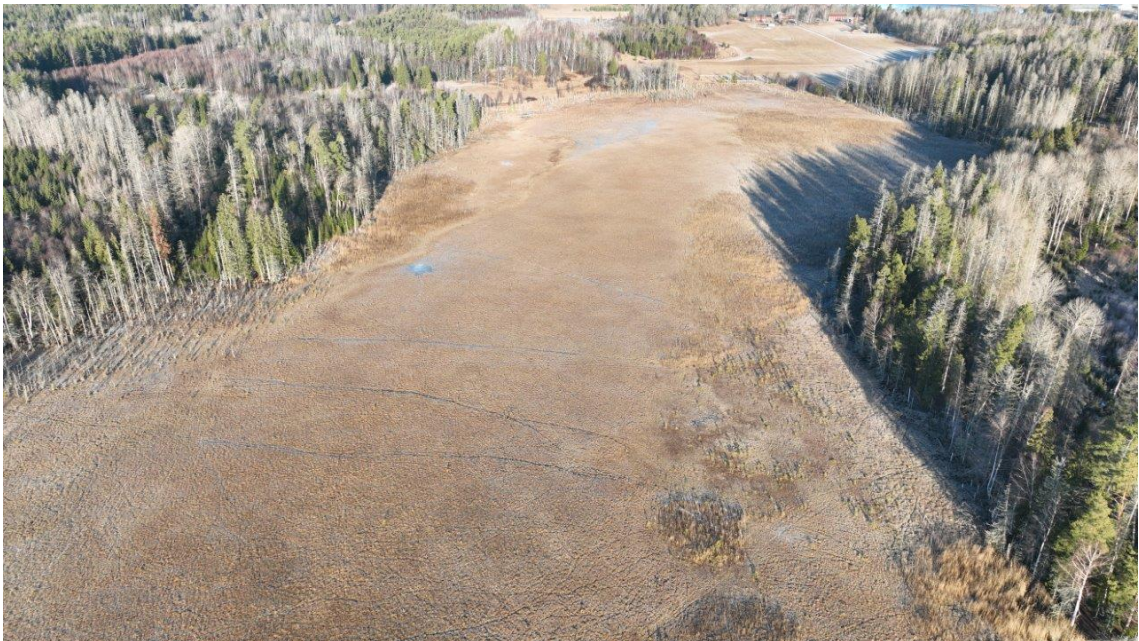
*Figur 3. Stocksjön från ovan med lågt växande vegetation. Myrens utlopp är i den bortre delen av fotot. Foto: 2025-02-06, tagit från söder.*

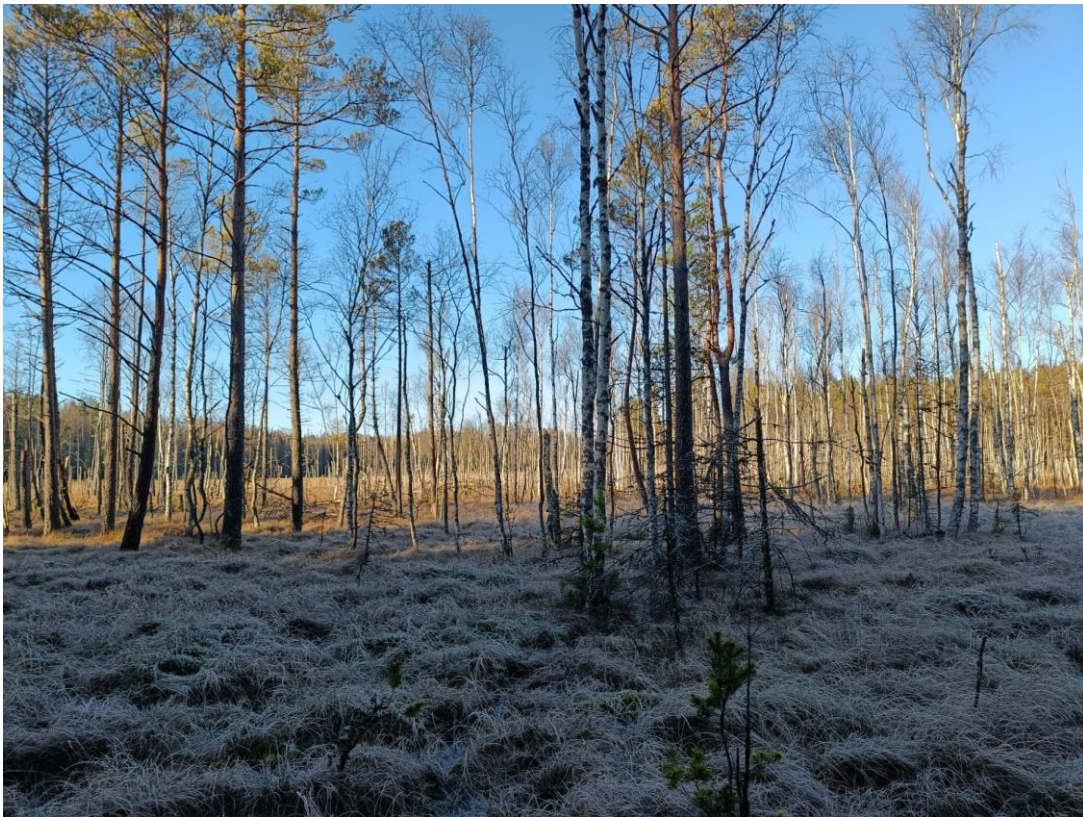
*Figur 4. Stocksjöns södra del som delvis är bevuxen med skog främst björk och tall. Foto: 2025-02-06, tagit från söder.*

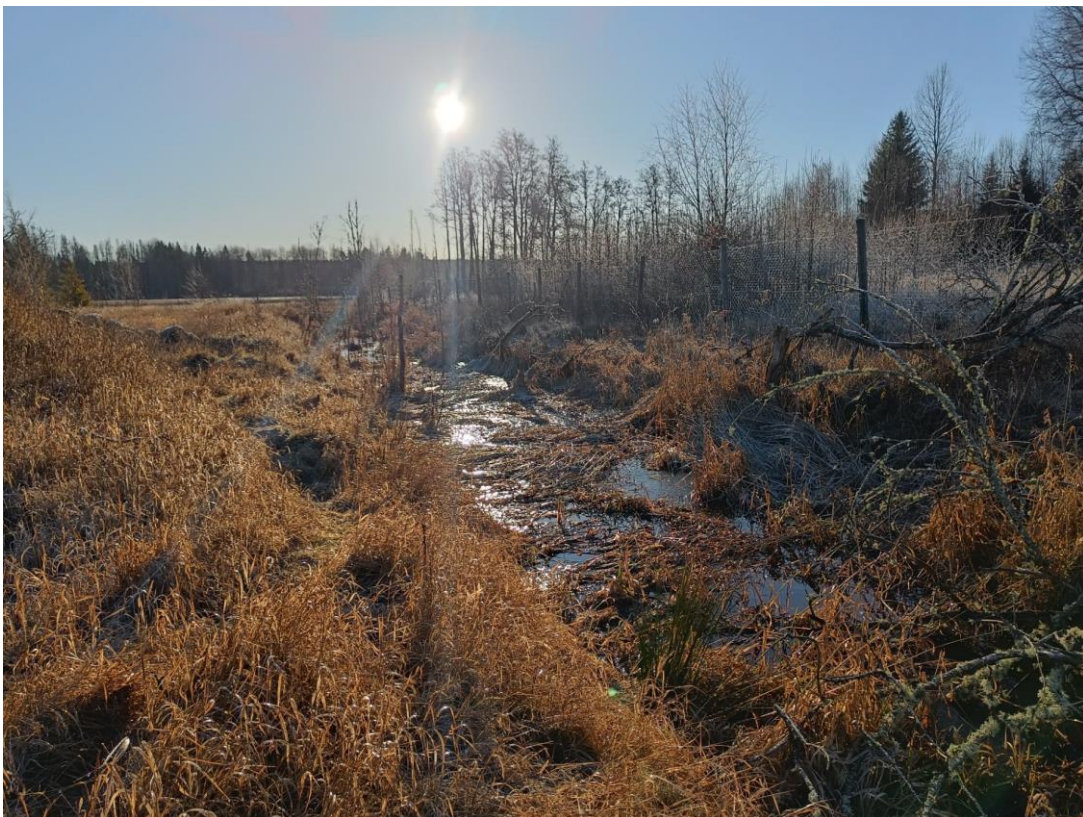
*Figur 5. Stocksjöns utloppsdike, myren syns i bildens borte del. Foto: 2025-02-06, tagit från norr.*

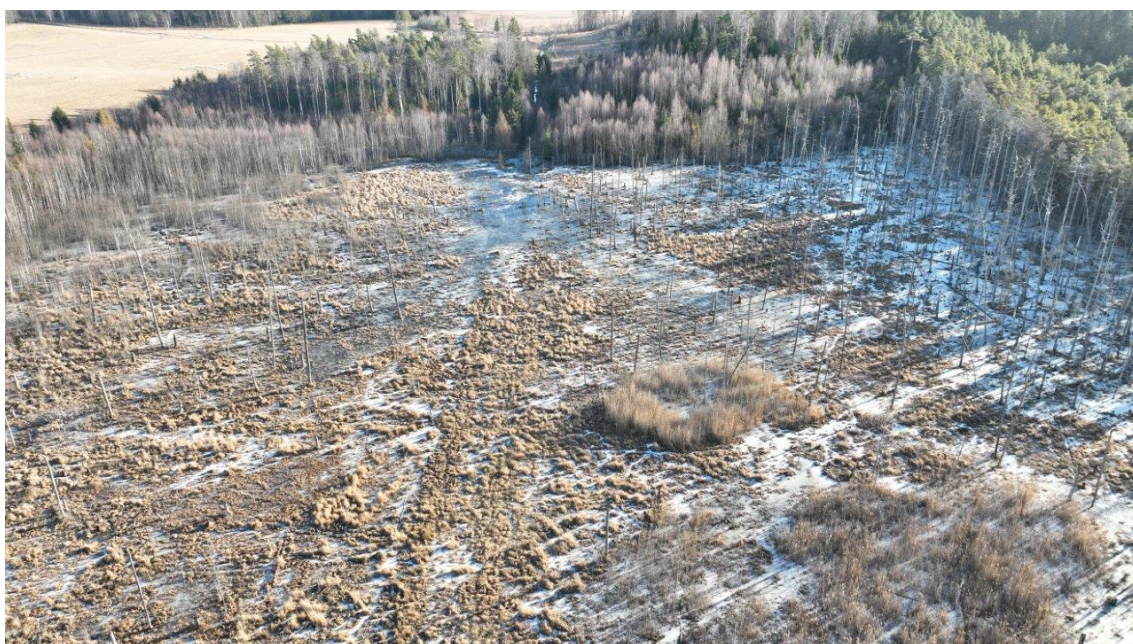
*Figur 6. Gamla Stocksjön från ovan med lågt växande vegetation och lövträd. Diket mellan sjöarna ses i bildens borte del. Foto: 2025-02-06, tagit från norr.*

Det cirka 350 meter långa diket från Stocksjön förbinds med Gamla Stocksjön nedströms. Sjön är idag torrlagd och sänkt och utgör ett myr/våtmarksområde. Gamla Stocksjön är i större utsträckning beklädd med skog jämfört med Stocksjön. De träd som växer på den forna sjöytan är främst lövträd och från sidorna finns mer barrträd (tall och gran), se Figur 6. Bäverns aktivitet i området har ökat den senaste tiden och medfört att vattenståndet höjts och delar av skogen (lövträd) på Gamla Stocksjön dött, främst i de centrala och norra delarna, se Figur 7. På denna yta finns istället en mindre öppen vattenyta med stående döda träd samt låg våtmarksvegetation. Ett bäverdämma i utloppet reglerar idag den vattennivå som finns i Gamla Stocksjön. Ett grävt dike finns genom den forna sjön och utloppsdiket är kraftigt nedskuret i terrängen åt öster. Diket och området avvattnas till Malmasjön. Gamla Stocksjöns utloppsdike är cirka sju meter brett (Figur 8). De båda sjöarna förbinds genom det raka diket och där flera mindre bäverdämmen reglerar vattennivån (se vidare i bäveravsnitt 6.13.4).

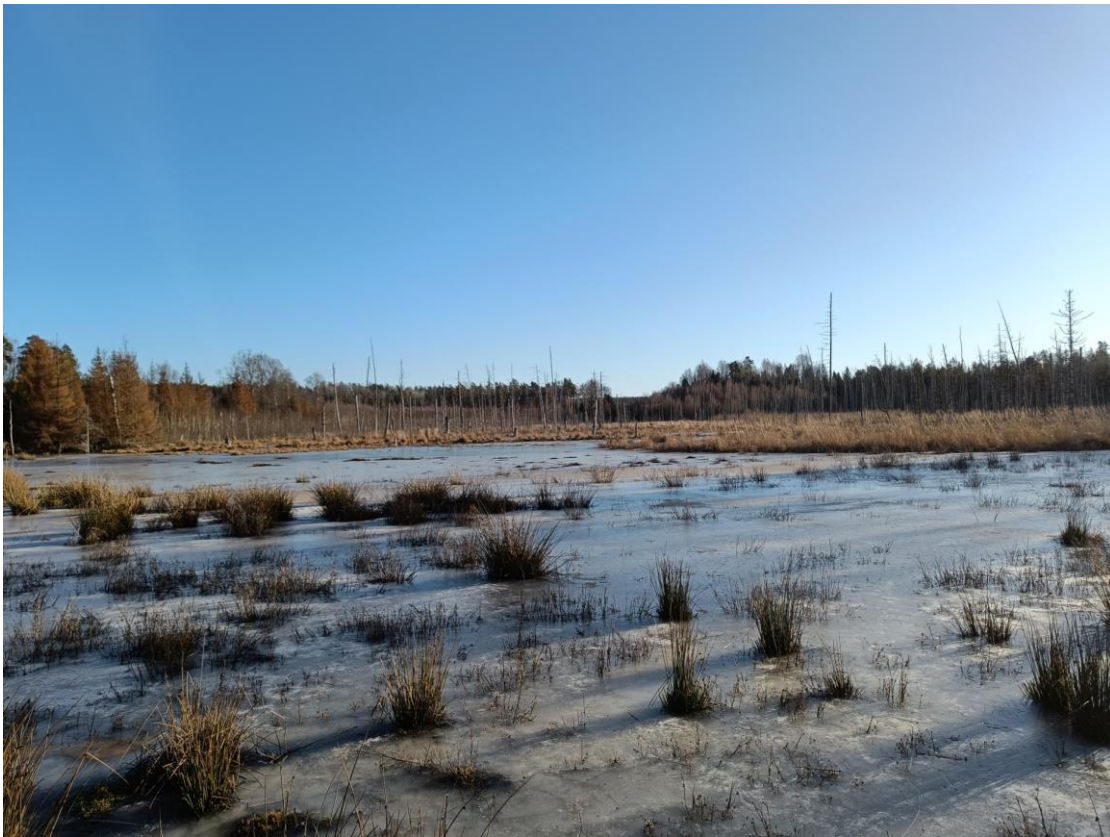
*Figur 7. Gamla Stocksjöns yta, inkommande dike finns i bortre delen av bilden och utloppsdiket till vänster. Foto: Foto: 2025-02-06, tagit från norr.*

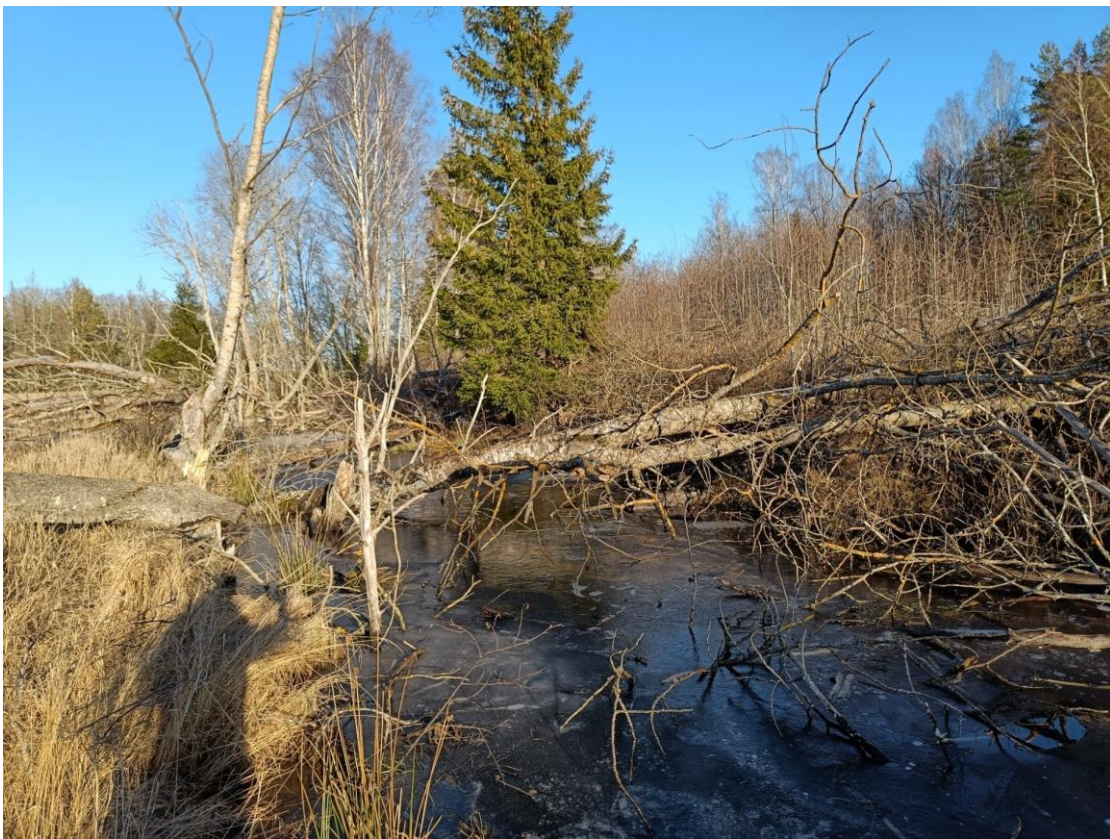
*Figur 8. Gamla Stocksjöns utloppsdike. Foto: Foto: 2025-02-06, tagit mot öster.*

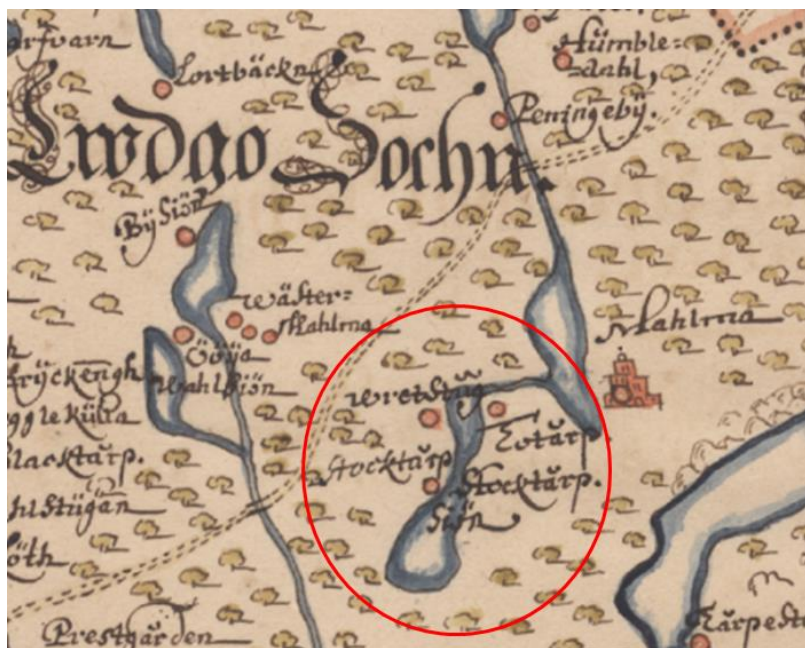
Figur 15. Karta avmätning av Ludgo socken 1679. Sjöarna inringade med röd cirkel. Källa: © Lantmäteriet.

De historiska kartorna över Tovetorp visar hur området förändrats med tiden och att båda sjöarna hade vattenspeglar på 1679 års karta (Figur 15). Det finns dokumenterade uppgifter om att Stocksjön är torrlagd år 1890, se avsnitt 7 och bilaga 5. Sannolikt har Gamla Stocksjön

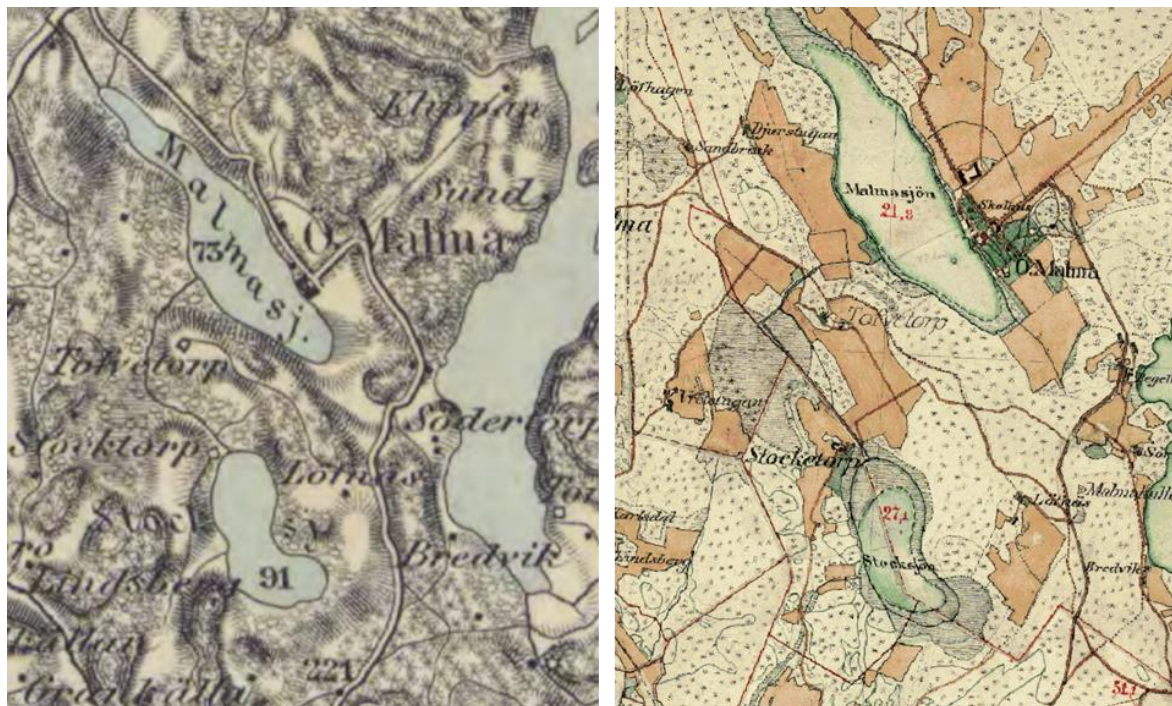
Figur 16. Historiska kartor där Gamla Stocksjön saknar vattenspegel. T.v. Generalstabskarta 1872. T.h. Häradsekonomska kartan 1897–1901. Källa: © Lantmäteriet.

torrlagts tidigare vilket syns i generalstabskartan från 1872 där sjöytan inte finns utritad (Figur 16). Karta om gränsbestämning (rågång) 1827 för området vid Stocksjön visar att sjön är utritad som sjö med vattenyta. Äldre kartor visar även hur Stocksjöns vattenyta minskat med tiden och på 1940-talet är den igenvuxen (Figur 17). Under 1960-talet är Gamla Stocksjön bevuxen med skog vilket även syns på ortofoto från 1975 (Figur 18). Sedan bäverns ökade aktivitet, gissningsvis det senaste decenniet, med dämning och höjt vattenstånd har delar av skogen på Gamla Stocksjön dött.

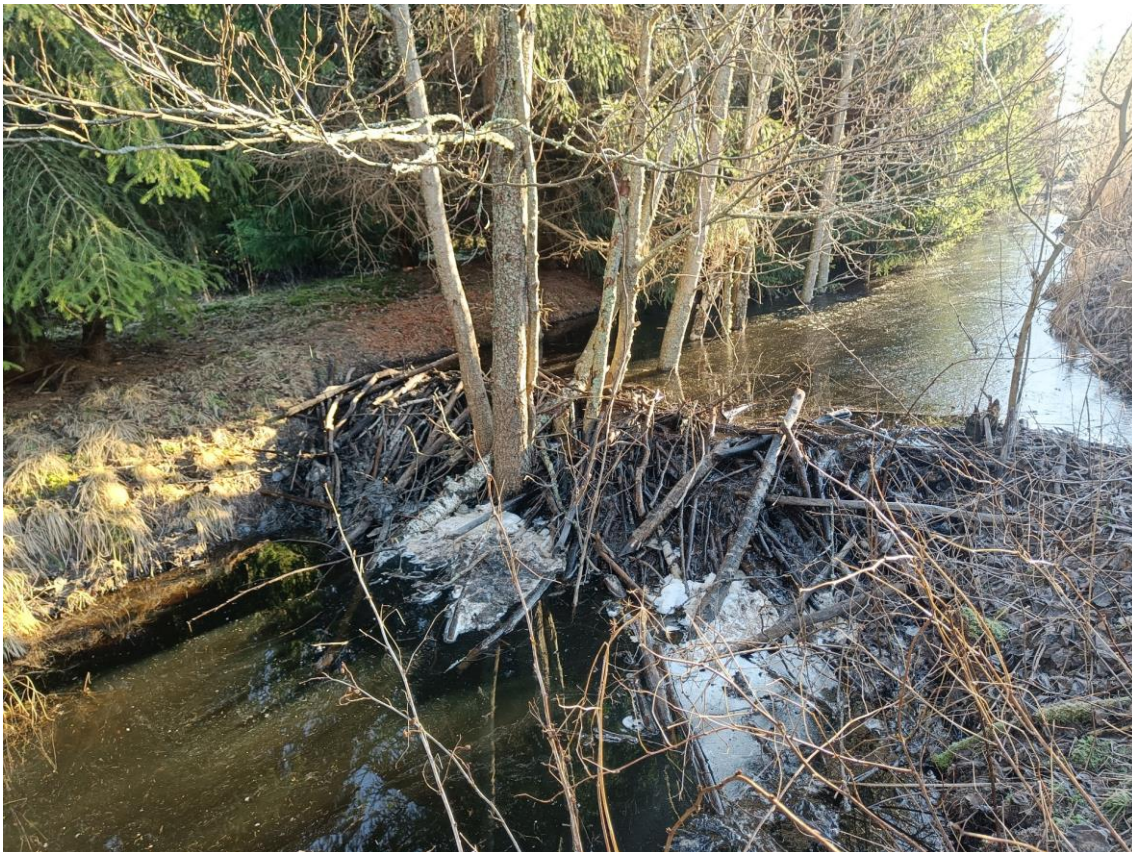
*Figur 24. Ett av flera mindre dämmen som skapats av bävern i diket mellan de båda sjöarna.  
Foto: 2025-02-06.*

Bäver finns inom området och har skapat flera mindre dämmen i diket mellan de båda sjöarna samt ett dämme i utloppsdiket från Gamla Stocksjön, se Figur 23 och Figur 24. Bävrens aktivitet och höjning av vattenståndet har medfört att träd som vuxit på Gamla Stocksjön har dött. Uppgifter saknas om det finns någon aktiv bäverhydda inom det tänka åtgärdsområdet. Vid fältbesök 6 februari konstateras att bävern dämmer i utloppet från Gamla Stocksjön till +25,8 meter. Bävern dämmer även i diket, som förbinder sjöarna, till en maximal nivå med påverkan på Stocksjöns vattennivå på +27,3 meter. Skulle dämmena i diket inte finnas skulle Stocksjöns

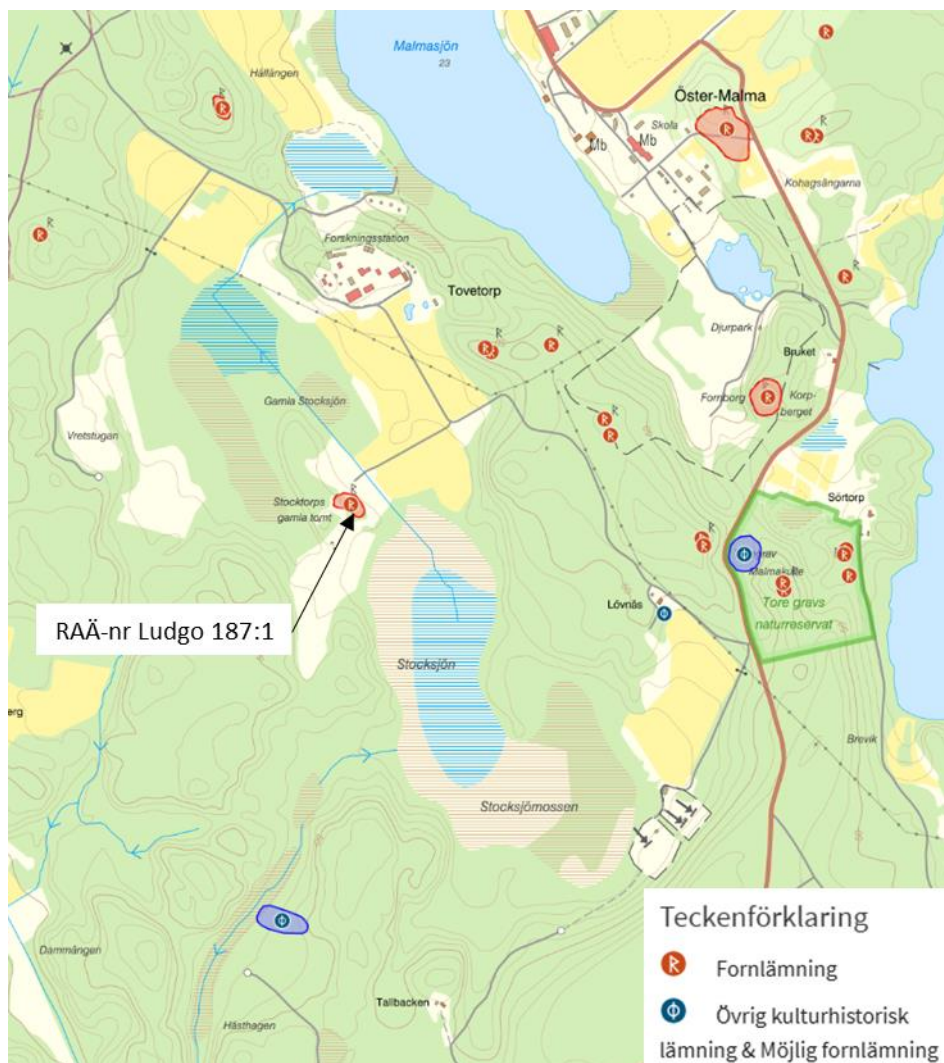
Figur 25. Fornlämningar och övriga kulturhistoriska lämningar vid Gamla Stocksjön och Stocksjön. Källa: Riksantikvarieämbetet (2025).

Enligt Riksantikvarieämbetet finns en fornlämning på höjden mellan de forna sjöarna vilket utgör en bebyggelselämning, gamla Stocktorps gårdstomt (RAÄ-nr Ludgo 187:1). I övrigt finns inga fornlämningar i närhet av åtgärdsplatserna.

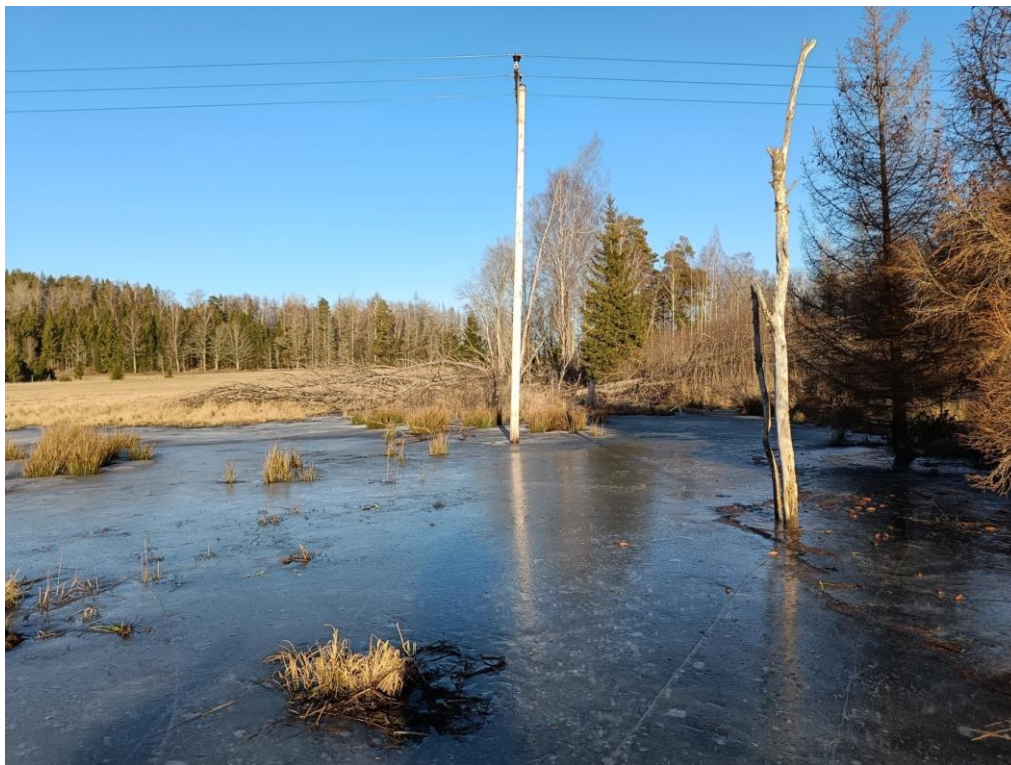
Figur 33. Stolpe med elledning 12 kV som står i vatten vid Gamla Stocksjöns utlopp idag, fältbesök 6 februari 2025, på grund av att bävern byggt dämme i utloppet. Utloppet syns bortanför stolpen i bilden.
